**Maßnahme:** Umbau des Bestandsgebäudes  
zu einem Wohnhaus für Studierende,  
Erweiterungsbau, integrierte Kita und  
Gastronomie, 2015-2017

# GRÄFSTRASSE 74-76

## Ehemaliges Philosophicum

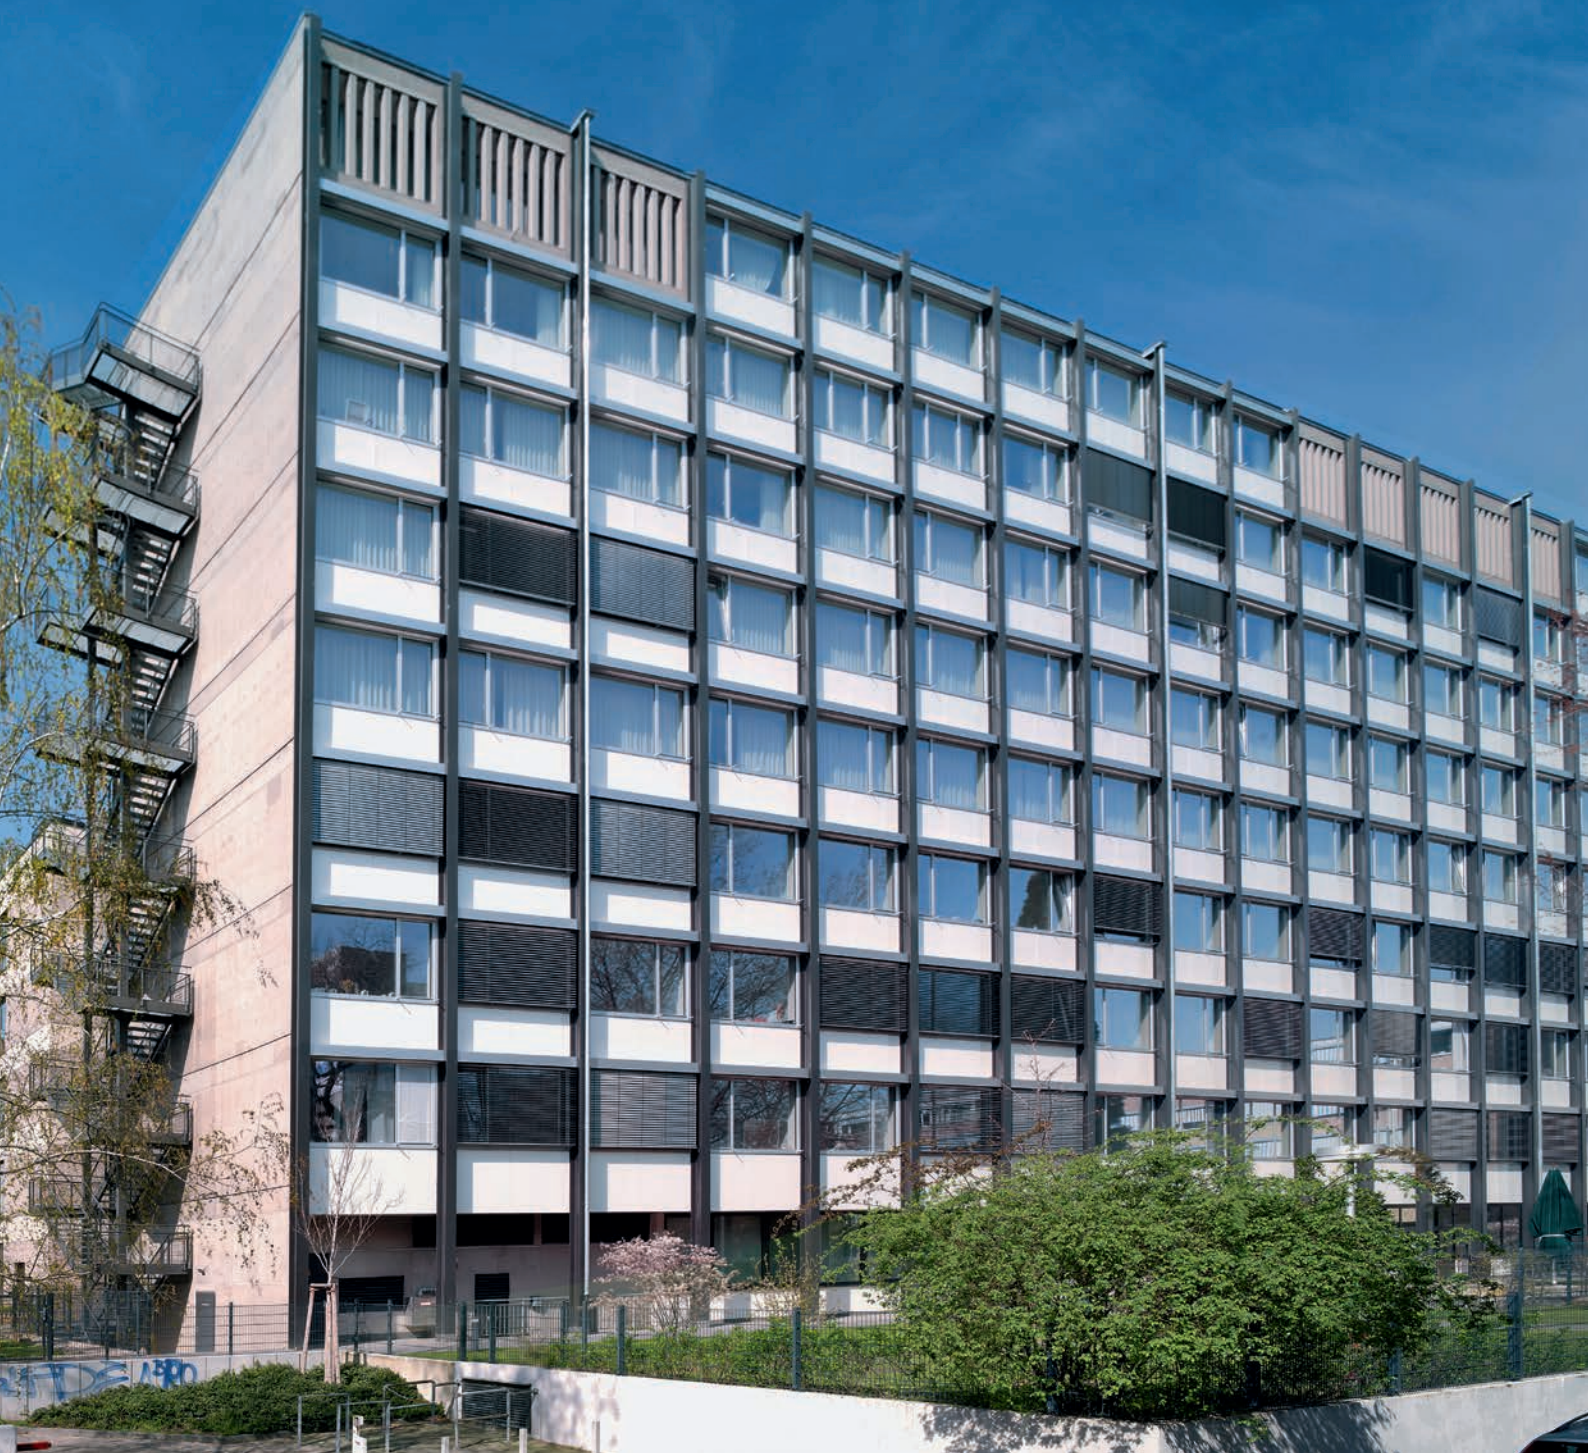
Abb. 1 Südostansicht, nach Abschluss der Sanierungsmaßnahme, 2020

paneele nehmen die bauzeitlichen Bestandsabmessungen und die ursprüngliche Farbgebung exakt auf. Nicht nur der von Kramer entwickelte außenliegende Sonnenschutz aus Jalousien wurde wiederhergestellt, sondern auch die Fenster, die in Bezug auf Material und Gliederung den Originalbestand widerspiegeln (vgl. Abb. 1 und 2).

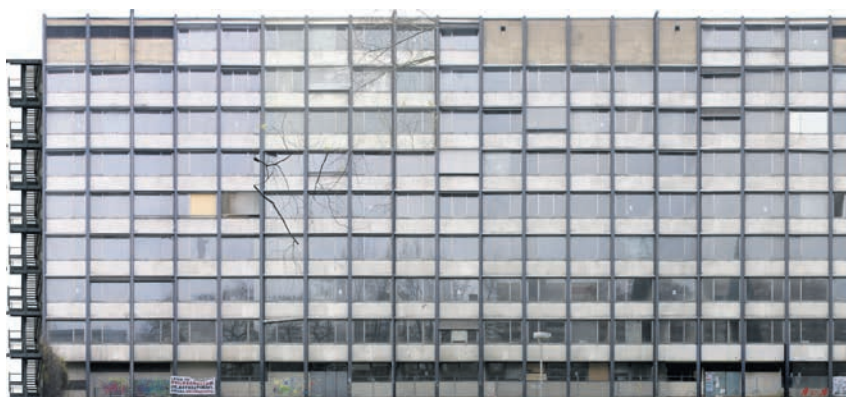
Abb. 2 Ostansicht, photogrammetrische Aufnahme, Vorzustand, 2015

Fakultäten errichteten Gebäude der Goethe-Universität stand seit 2001 leer und befand sich zu Beginn des Sanierungsprojektes in einem Zustand, der einen Abriss nahe legte – und dieser wurde auch offen diskutiert (Abb. 1 und 2). Dabei handelt es sich bei diesem Bau um eine Architekturikone der Nachkriegszeit – es gilt als erstes Stahlskelett-Hochhaus Deutschlands mit sichtbar belassenen außenliegenden Stützen. Hierdurch waren die Geschosse jenseits der an der Westseite angeordneten Erschließungsflure vollkommen variabel aufteilbar (Abb. 3).

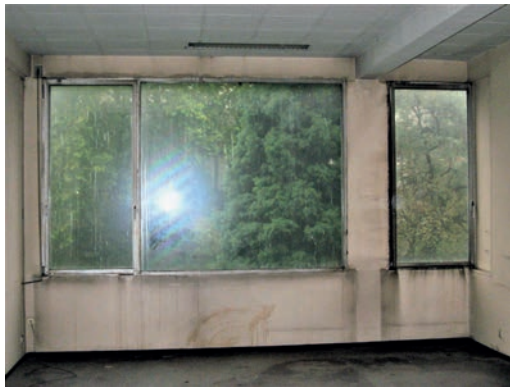
Abb. 3 Individuelle Raumaufteilung unabhängig von der Fassadengliederung, 2014

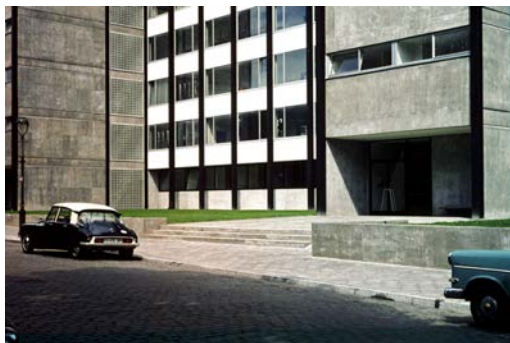
Abb. 4 Südwestansicht (Detail), um 1960

gefasste Rasenflächen als Hochbeete vorgelagert (Abb. 4). Die Fassaden der beiden der Westseite des Seminargebäudes angefügten Treppenhäuser wirkten mit ihren großflächigen Sichtbetonelementen ein wenig abweisend. Eine überraschende Raumwirkung erzeugten allerdings die geschosshohen Glasbausteinwände an den Nord- und Südseiten der Treppenläufe (Abb. 5). Die Treppenstufen wiesen eine gemalte Marmorimitation auf (Abb. 6). Neben den Fahrstühlen waren auch die Sanitäranlagen im Treppenhaus-Bauteil untergebracht, letztere belichtet bzw. belüftet durch ein in Kopfhöhe angeordnetes Fensterband.

betonoberflächen und den schwarz gefassten Stahlstützen kontrastierten (vgl. Abb. 4).

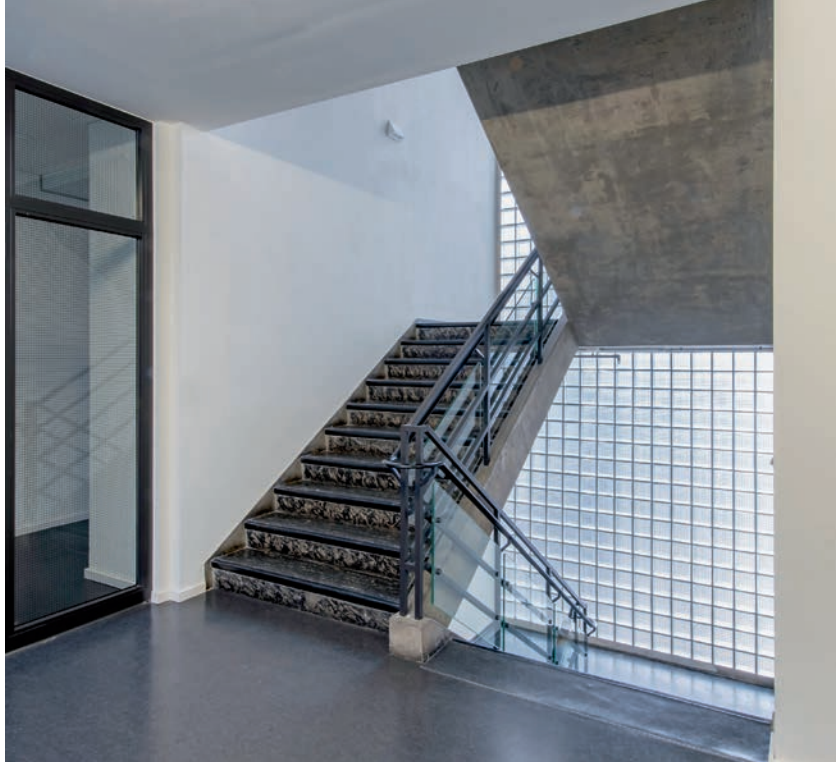
**Abb. 5** Südliches Treppenhaus, nach Abschluss der Sanierungsarbeiten, 2018

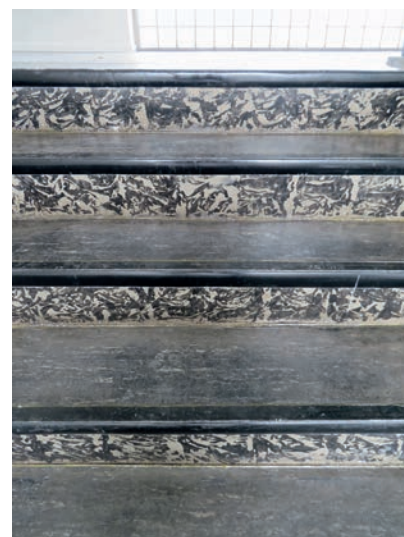
**Abb. 6** Treppenstufen mit originaler, gemalter Marmorierung und bauzeitlichem Bodenbelag, 2017

Neben den beiden außenliegenden Treppenhäusern blieben auch die beiden Erschließungstreppen an der Westseite des Gebäudes mit den Glasbausteinwänden vollständig erhalten; ebenso die aufgemalte Marmorierung inklusive der originalen Bodenbeläge auf den Stufen, Podesten und im Hauseingangsflur (vgl. Abb. 6). Auch hier musste allerdings eine Absturzsicherung hergestellt werden. Glaspaneele gewährleisten nun, dass das ursprüngliche Erscheinungsbild der schlichten Brüstung dennoch gewahrt bleibt (Abb. 20). Ein Unikat innerhalb des Hochschulgebäudes war eine Verbindungstreppe, die – seminarintern – mehrere Geschosse im Bereich der Erschließungsflure miteinander verband. Der Treppenlauf zwi-

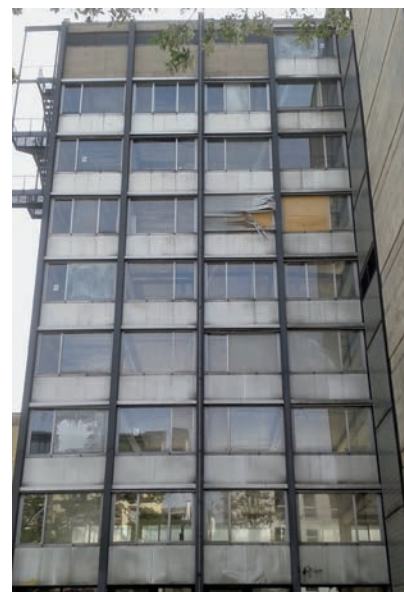
**Abb. 8** Westansicht des nördlichen Gebäudeteils, Fluchttreppe, Vorzustand, 2015

Während die nördliche, außenliegende Fluchttreppe – funktionslos geworden – unverändert belassen bleiben konnte, musste die südliche, als nach wie vor Zweiter Rettungsweg, wegen unzureichender Absturzsicherung bzw. Übersteigbarkeit der Brüstungsgitter technisch nachgerüstet werden. Die Großmaschigkeit der originalen Brüstungsfelder wurde dadurch halbiert, dass an der Innenseite des Geländers Elemente gleicher Art versetzt angeordnet wurden. So ist ausgeschlossen, dass speziell Kinder die Brüstung übersteigen können. Durch einen zusätzlichen Handlauf konnte die erforderliche Brüstungshöhe erzielt werden, die bauordnungsrechtlich vorgeschrieben ist (Abb. 18 und 19).

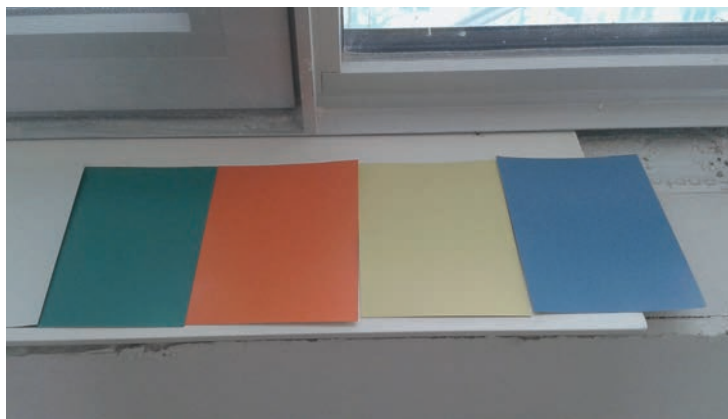
**Abb. 10** Restauratorisch ermittelte ursprüngliche Farbgebung der Türblätter, 2016

Im Inneren orientierten sich die Türen an einem auf die Nutzung der Räume abgestimmten Farbkonzept (Abb. 10): Die Zimmer der Verwaltung hatten graue, die der Seminarräume blaue und die der Lagerräume grüne Türen, die Türen zu den Fluchttreppenhäusern waren in Orange gestrichen, die der Sanitärräume innen weiß, außen schwarz. In jedem Geschoss waren die

Auf Grundlage der restauratorischen Voruntersuchung wurde ein Farbkonzept für die Wände und Türen im Inneren des Gebäudes entwickelt, das sich an dem erbauungszeitlichen Konzept orientierte. Für die Apartmenttüren, die heute das Gros des Türenbestands ausmachen, fiel die Wahl auf den von Kramer einst für die Seminarraumtüren entwickelten Blauton (Abb. 22), die Fluchttüren erhielten innen ihre ursprüngliche Kennzeichnung in Orange, außen in Schwarz. Die neuen, thermisch getrennten Aluminiumfenster entsprechen weitgehend dem Originalbestand. Ihr Rahmenprofil – lediglich einen Zentimeter breiter als das historische Vorbild – ist kaum von dem der originalen Fenster zu unterscheiden. Den Vergleich ermöglicht ein aus vier der schwer geschädigten Bestandfenster zusammengebautes Fensterelement an der Westfassade (Abb. 23). Es ist im ersten Obergeschoss in der südlichen Fensterachse zu besichtigen. Im dahinterliegenden Flurabschnitt (Arbeitstitel: „Denkmalflur“) konnte ein Teil der vor

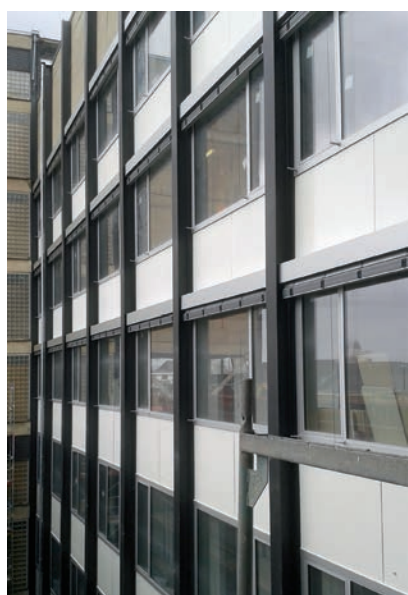
**Abb. 11** Westfassade, Außenjalousien im rekonstruierten Zustand, 2016

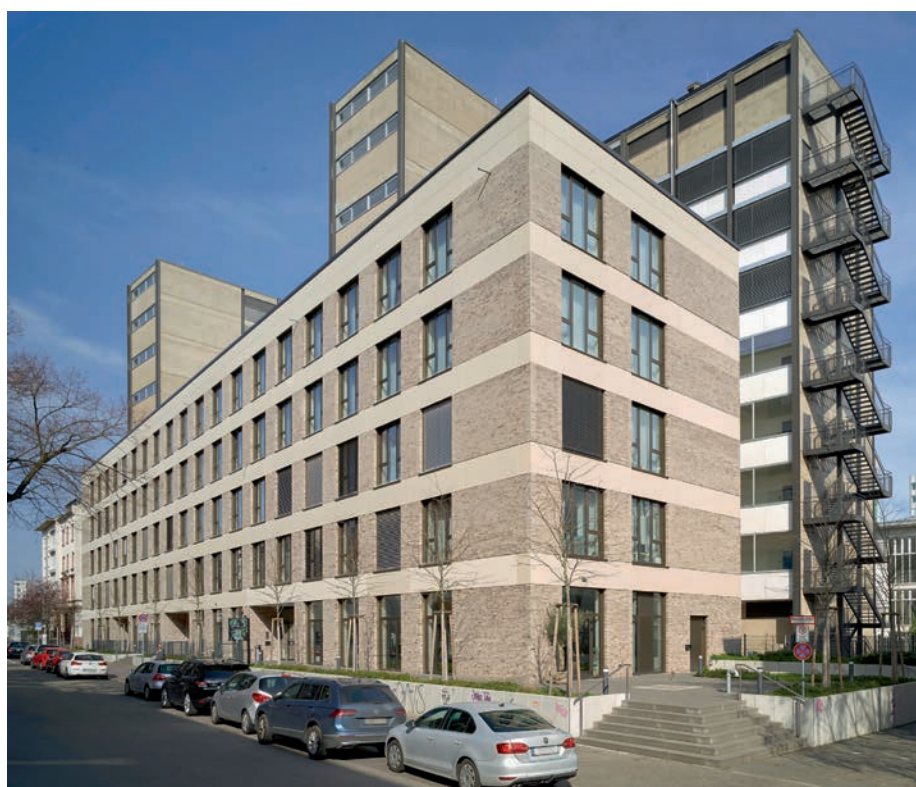
**Abb. 12** Philosophicum, mit straßenbegleitendem Erweiterungsbau, Südwestansicht, 2020

nem straßenbegleitenden schmalen, fünfgeschossigen Ergänzungsbau entlang der Gräferstraße sollten die hohen Sanierungskosten für den neugeblichen Altbau schließlich kompensiert werden. Ohnehin war stadtplanerisches Ziel, die gründerzeitliche Baufluchtlinie mit einer Blockrandbebauung wieder aufzunehmen. Den Auftrag für das ambitionierte Projekt erhielt das renommierte Frankfurter Architekturbüro SFA Stefan Forster Architekten. Auch wenn der Ergänzungsbau viel Kritik auf sich zog, da er die Westseite des Altbaus größtenteils verstellte, konnte mit dem von Forster projektierten Gebäuderiegel (Abb. 12) doch der Abbruch des Philosophicums verhindert werden. Im Gebäude entstanden 239 sogenannte Mikro-Apart-

ments mit eigener Nasszelle und Küchenzeile, davon 64 im Neubau. Auf dessen Dach entstand eine großzügig begrünte Terrasse mit Aufenthaltsqualität; 32 Appartements sind öffentlich gefördert.

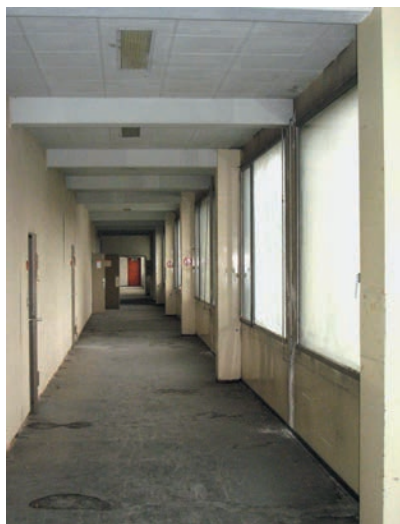
Der schlechte Bauzustand und die energetischen Unzulänglichkeiten des Bestandsgebäudes stellten die Bauteiligten vor erhebliche Herausforderungen. Die schlecht abdichtenden Doppelfenster waren vielfach blind (Abb. 13 und 14), nachdem viele Jahre Feuchtigkeit in die Profile, in die Scheibenzwischenräume und die Brüstungselemente gedrungen war. Die Vorhangfassade musste aufgrund ihres Zustands schließlich vollkommen erneuert werden. Wegen der hohen energetischen Anforderungen, die an die projektierte Wohnnutzung gestellt waren, konnte die alte Fassadenkonstruktion nicht wiederhergestellt werden – die außenliegenden Stützen des Gebäudes verhinderten eine Verstärkung der Außenhülle. Die neuen Wandelemente wurden als hochgedämmte Stahlrahmen-Konstruktion mit eingesetzten, nicht tragenden Leichtmetallpaneelen hergestellt, in einer Stärke von 18 cm. Die Fassaden-

**Abb. 13** Flurbereich und Fenster der Westfassade, Bestandsschäden, 2014

schen erstem und zweiten Obergeschoss konnte vollständig im Original erhalten bleiben (Abb. 21). Die Flure im Bereich des Treppenlaufs dokumentieren die ursprüngliche Breite der Erschließungsflure (vgl. Abb. 13).

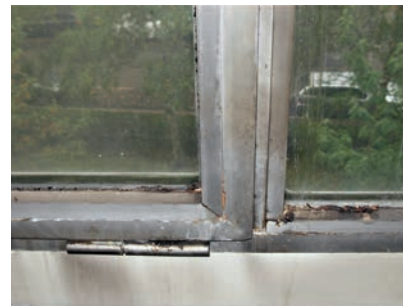
**Abb. 14** Westfassade, Flurfenster, Bestandsschäden, 2014

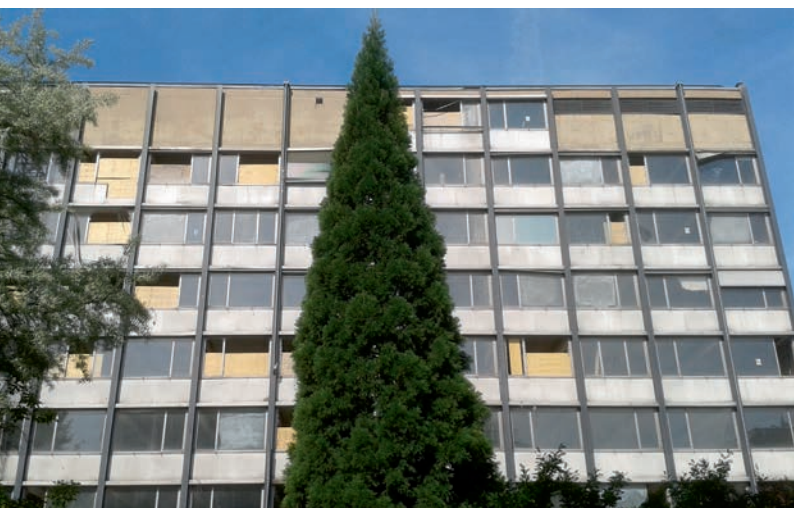
**Abb. 15** Ostfassade, Nordabschnitt, vor der Sanierung, 2015

Anforderungen an eine Wohnnutzung entsprach, andererseits an das Erscheinungsbild der ursprünglich geschlossenen Sichtbetonfelder erinnerte (Abb. 15 und 16). Hinter vertikal angeordneten lamellenartigen Stützen sind nun bodentiefe Fenster angeordnet (Abb. 17), die einen bemerkenswerten Skyline-Blick auf die Innenstadt zulassen.

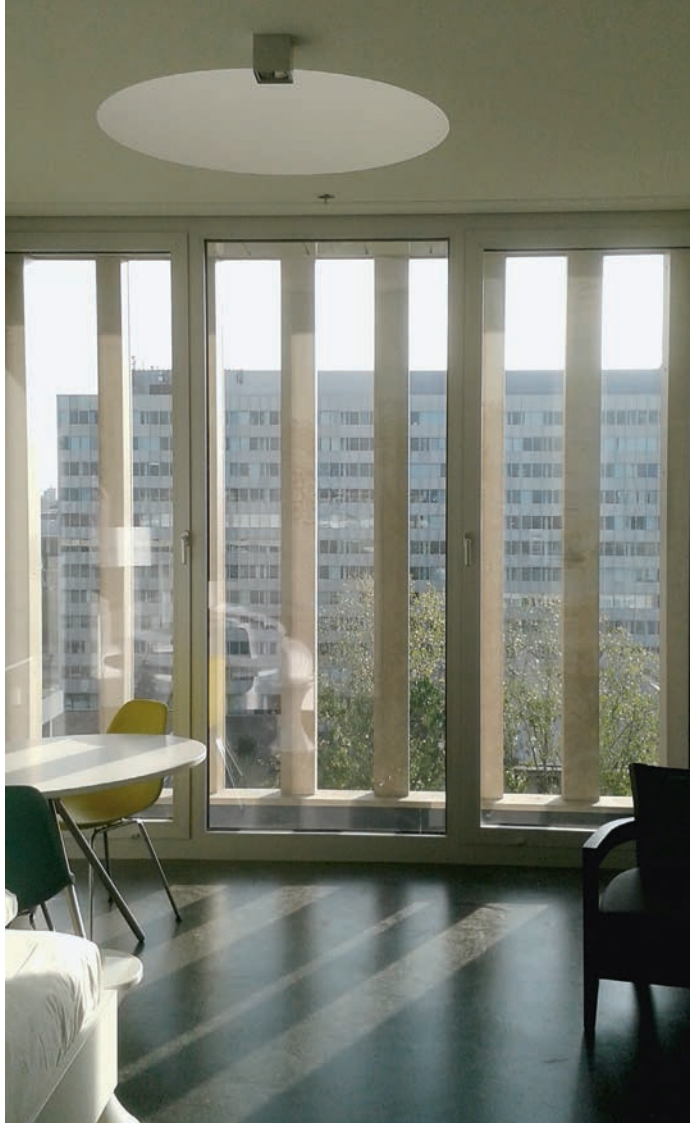
Abb. 17 Apartment im achten Obergeschoss, Ausblick, 2016

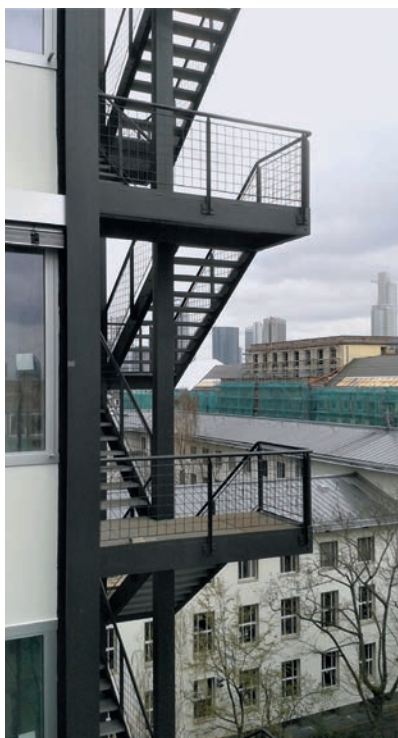
Abb. 18 Südliches Fluchttreppenhaus, vor den Geländerertüchtigungsmaßnahmen, 2016

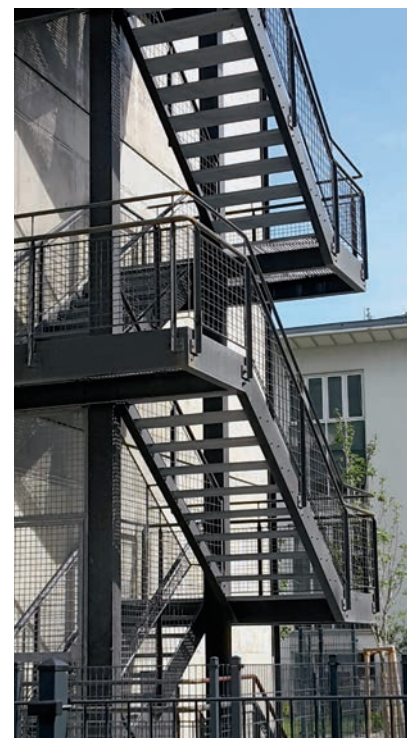
Abb. 19 Südliches Fluchttreppenhaus, nach den Geländerertüchtigungsmaßnahmen, 2017

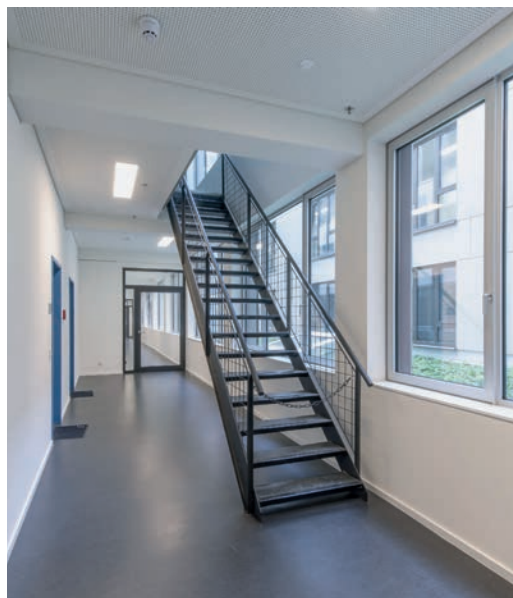
**Abb. 21** Erstes Obergeschoss, ehemalige, seminarinterne Treppe, nach Abschluss der Restaurierung, 2018

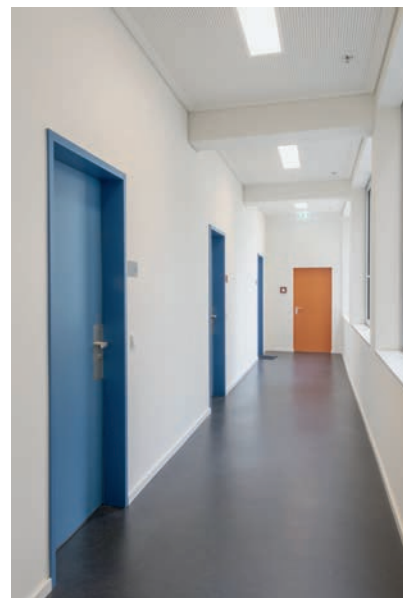
**Abb. 22** Erstes Obergeschoss, Südflur, nach Abschluss der Sanierungsarbeiten, 2018

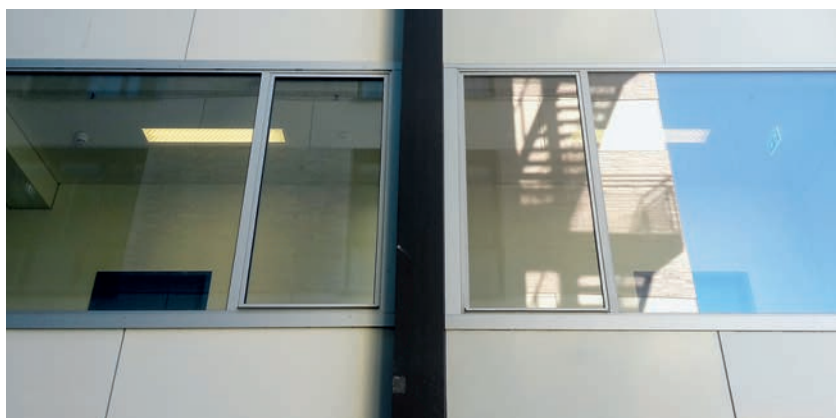
**Abb. 23** Südflügel, erstes Obergeschoss, Fenster und Brüstung, rechts der Originalbestand, 2017

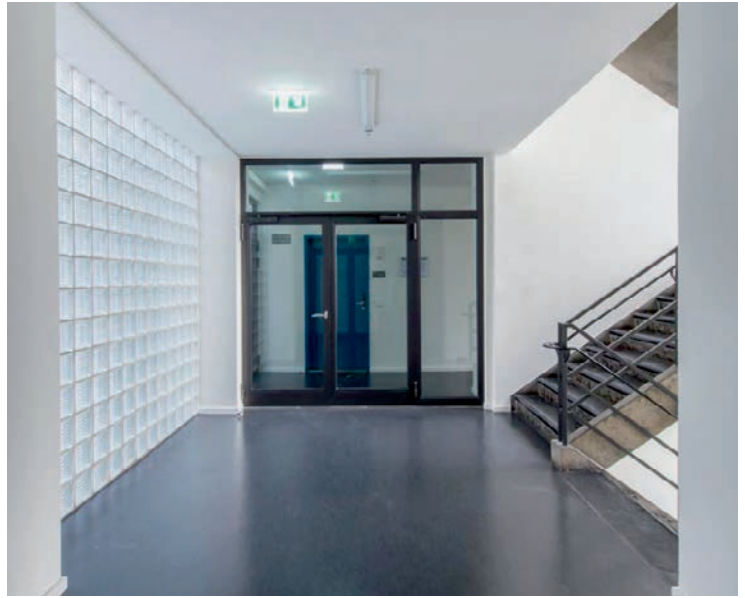
Abb. 25 Regelgeschoss, Brandschutztür entsprechend Brandschutzkonzept, 2018

penhaus“ wurde in den dahinterliegenden Erschließungsflur verlegt, was den Einbau zweier zusätzlicher Brandschutztüren erforderte. Diese sichern den Nord- und den Südflur separat ab. Als Kompensation für den Erhalt der originalen Drahtglastür musste auch der dieser regelhaft gegenüber angeordnete Apartment-Zugang aufgegeben werden. Der dahinterliegende Raum wurde dem benachbarten Apartment zugeschlagen (Abb. 24 und 25). Einen besonderen Sanierungsaufwand verursachte das Bestandsdach des Philosophicums. Sein Querschnitt und eine unzureichende Wärmedämmung waren auch für die schweren Substanzschäden im Inneren mit ver-

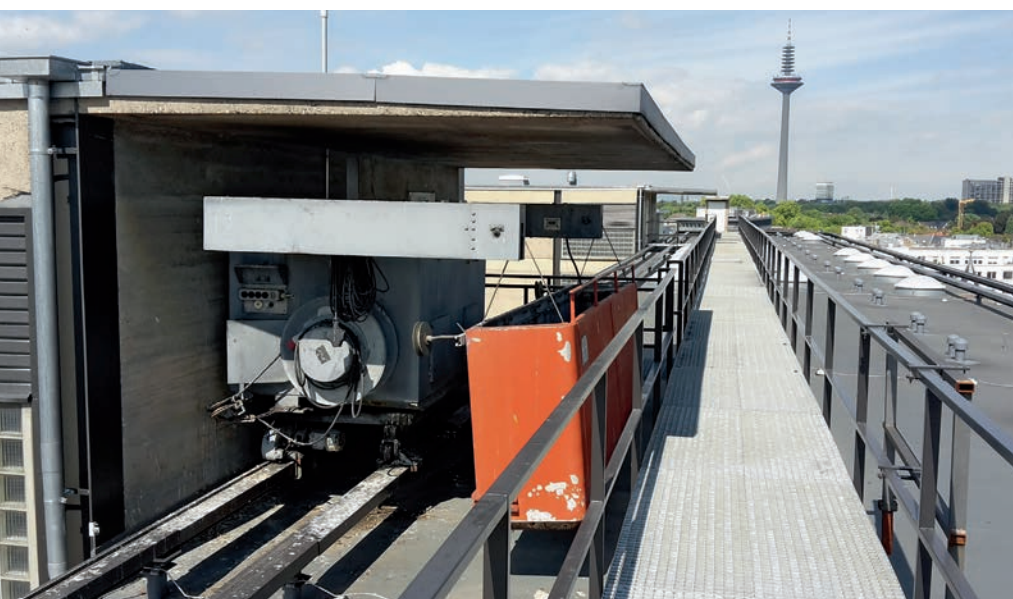
Abb. 26 Fassadenbefahranlage, nach Abschluss der Sanierungsarbeiten, 201

antwortlich. Diese führten schließlich zur Erneuerung der gesamten obersten Geschossdecke. Mit dieser Maßnahme stand plötzlich auch die auf dem Dach angeordnete Fassadenbefahranlage der Fensterputzer zur Disposition, die mittlerweile ihre Zulassung verloren hatte. Als eine der letzten Anlagen ihrer Art auf einem Hochhaus der Nachkriegsmoderne in Frankfurt war sie ein wichtiges Zeugnis der Technikgeschichte und Bestandteil der historischen Ausstattung des Gebäudes. Die einzelnen Elemente (Laufsteg mit Geländer, Schienen sowie Kran mit Fahrkorb) wurden demontiert, jedoch nach Abschluss der Sanierungsarbeiten wieder auf dem Dach errichtet. Die Plexiglaskuppeln über den Technikbereichen und dem Antikensaal waren aufgrund ihres Zustands nicht restaurierungsfähig und wurden originalgetreu nachgebaut. Leider hat der TÜV dem Vorhaben einen Strich durch die Rechnung gemacht, die Fassadenbefahranlage zu Präsentationszwecken zumindest in einem kurzen Streckenabschnitt wieder befahrbar zu machen. Die Anlage zählt – auch stillgelegt – bei Führungen durch das Philosophicum immer wieder zu den Hauptattraktionen des Gebäudes (Abb. 26).
